ČÁST PROJEKTOVÉ DOKUMENTACE:	VYPRACOVAL	ZODP. PROJEKTANT	 	HSD statika s.r.o. PROJEKČNÍ KANCELÁŘ U Libeňského pivovaru 63/2 180 00, Praha 8 - Libeň tel. 222 314 789 e-mail: HSD@HSDstatika.cz www.hsdstatika.cz
D.1.2 STAVEBNĚ-KONSTR. ČÁST	Ing. Jiří HORA	Ing. Jiří HORA		
Městs.ÚŘAD: PRAHA 1	STAV.ÚŘAD: PRAHA 1			
INVESTOR: SZIF, Ve Smečkách 33, Praha 1			STUPĚŇ: DPS	
AKCE: SUTERÉN 002 - STAVEBNÍ ÚPRAVY ČÁSTI, SUTERÉNNÍCH PROSTOR OBJEKTU ZA ÚČELEM ZMĚNY UŽIVÁNÍ MÍSTO Z RESTAURACE NA JEDNACÍ A SKLADOVÉ PROSTORY SZIF STAVBY: Objekt MZe ČR, Ve Smečkách 33, 110 00 Praha 1			DATUM	02/2020
			FORMÁT	4A4
			ZAK.ČÍSLO	
			ARCH.ČÍSLO	
OBSAH VÝKRESU:			MĚŘÍTKO:	ČÍSLO VÝKRESU
SANACE NOSNÉ KONSTRUKCE SUTERÉNU				D.1.2

Technická zpráva

Předmětem dokumentu je posouzení stavu nosné konstrukce suterénu, v rámci jeho navrhovaných stavebních úprav.

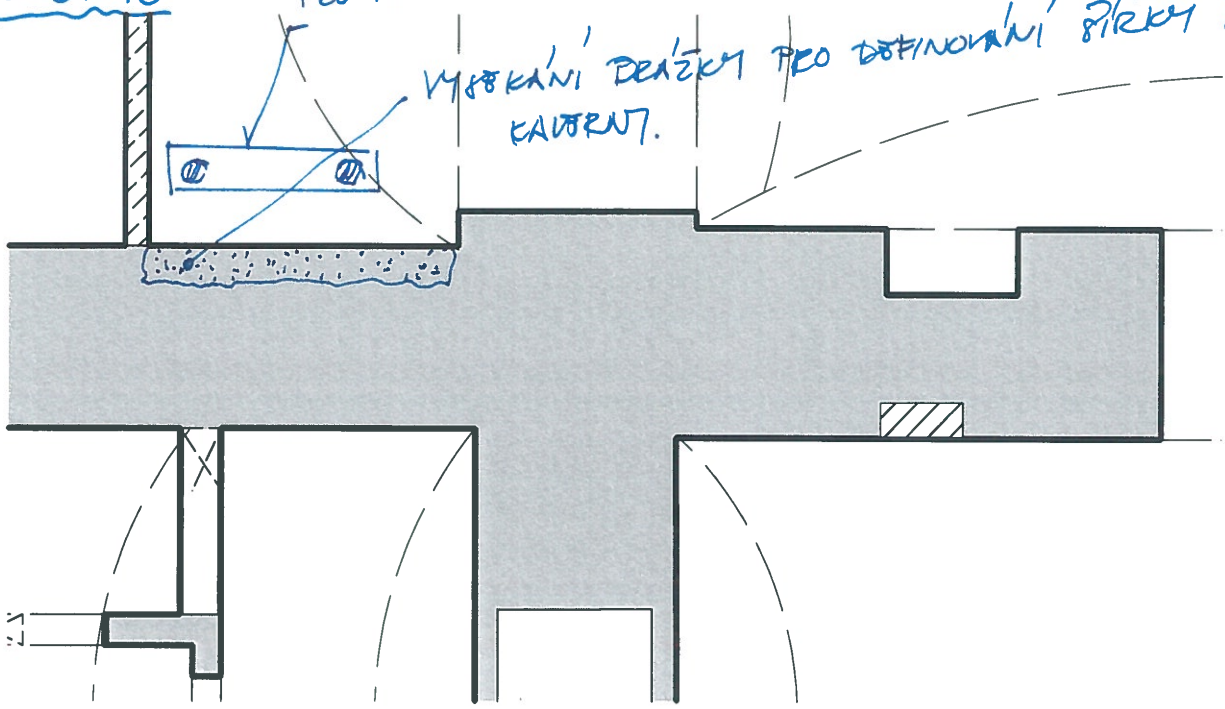
I.

1. Odhalená kaverna pod patou valené klenby v místnosti č. 15
2. Nesystémové drážky elektroinstalací v patě klenbového pasu navazující na stěnu bod 1.
3. Odhalená kaverna v hmotě středního nosného pilíře v místnosti chodby č. 16

1. Odhalená kaverna pod patou valné klenby v místnosti č. 15

- Proveďte se provizorní podepření v blízkosti paty klenby výdřevou.
- Proveďte se sonda odhalující rozsah kaverny – do hloubky a délkový rozsah
- Odstraní se uvolněné nebo neprovázané kusy zdiva
- Proveďte se podkladní beton pro osazení vkládaného válcovaného profilu, zahodí se cementovou maltou hůře dostupné volné kaverny ve zdivu.
- Osadí se HEA 120, vyklínuje ocelovými deskami vůči patě klenby a následně zahodí cementovou maltou.

PROVIZORNÍ PODPĚRY U PATY KROVY - VÝDĚLA
 VYŠKÁNÍ DEŽEK PRO DEFINOVÁNÍ ŠÍŘKY A HLUBKY
 KÁVRY.

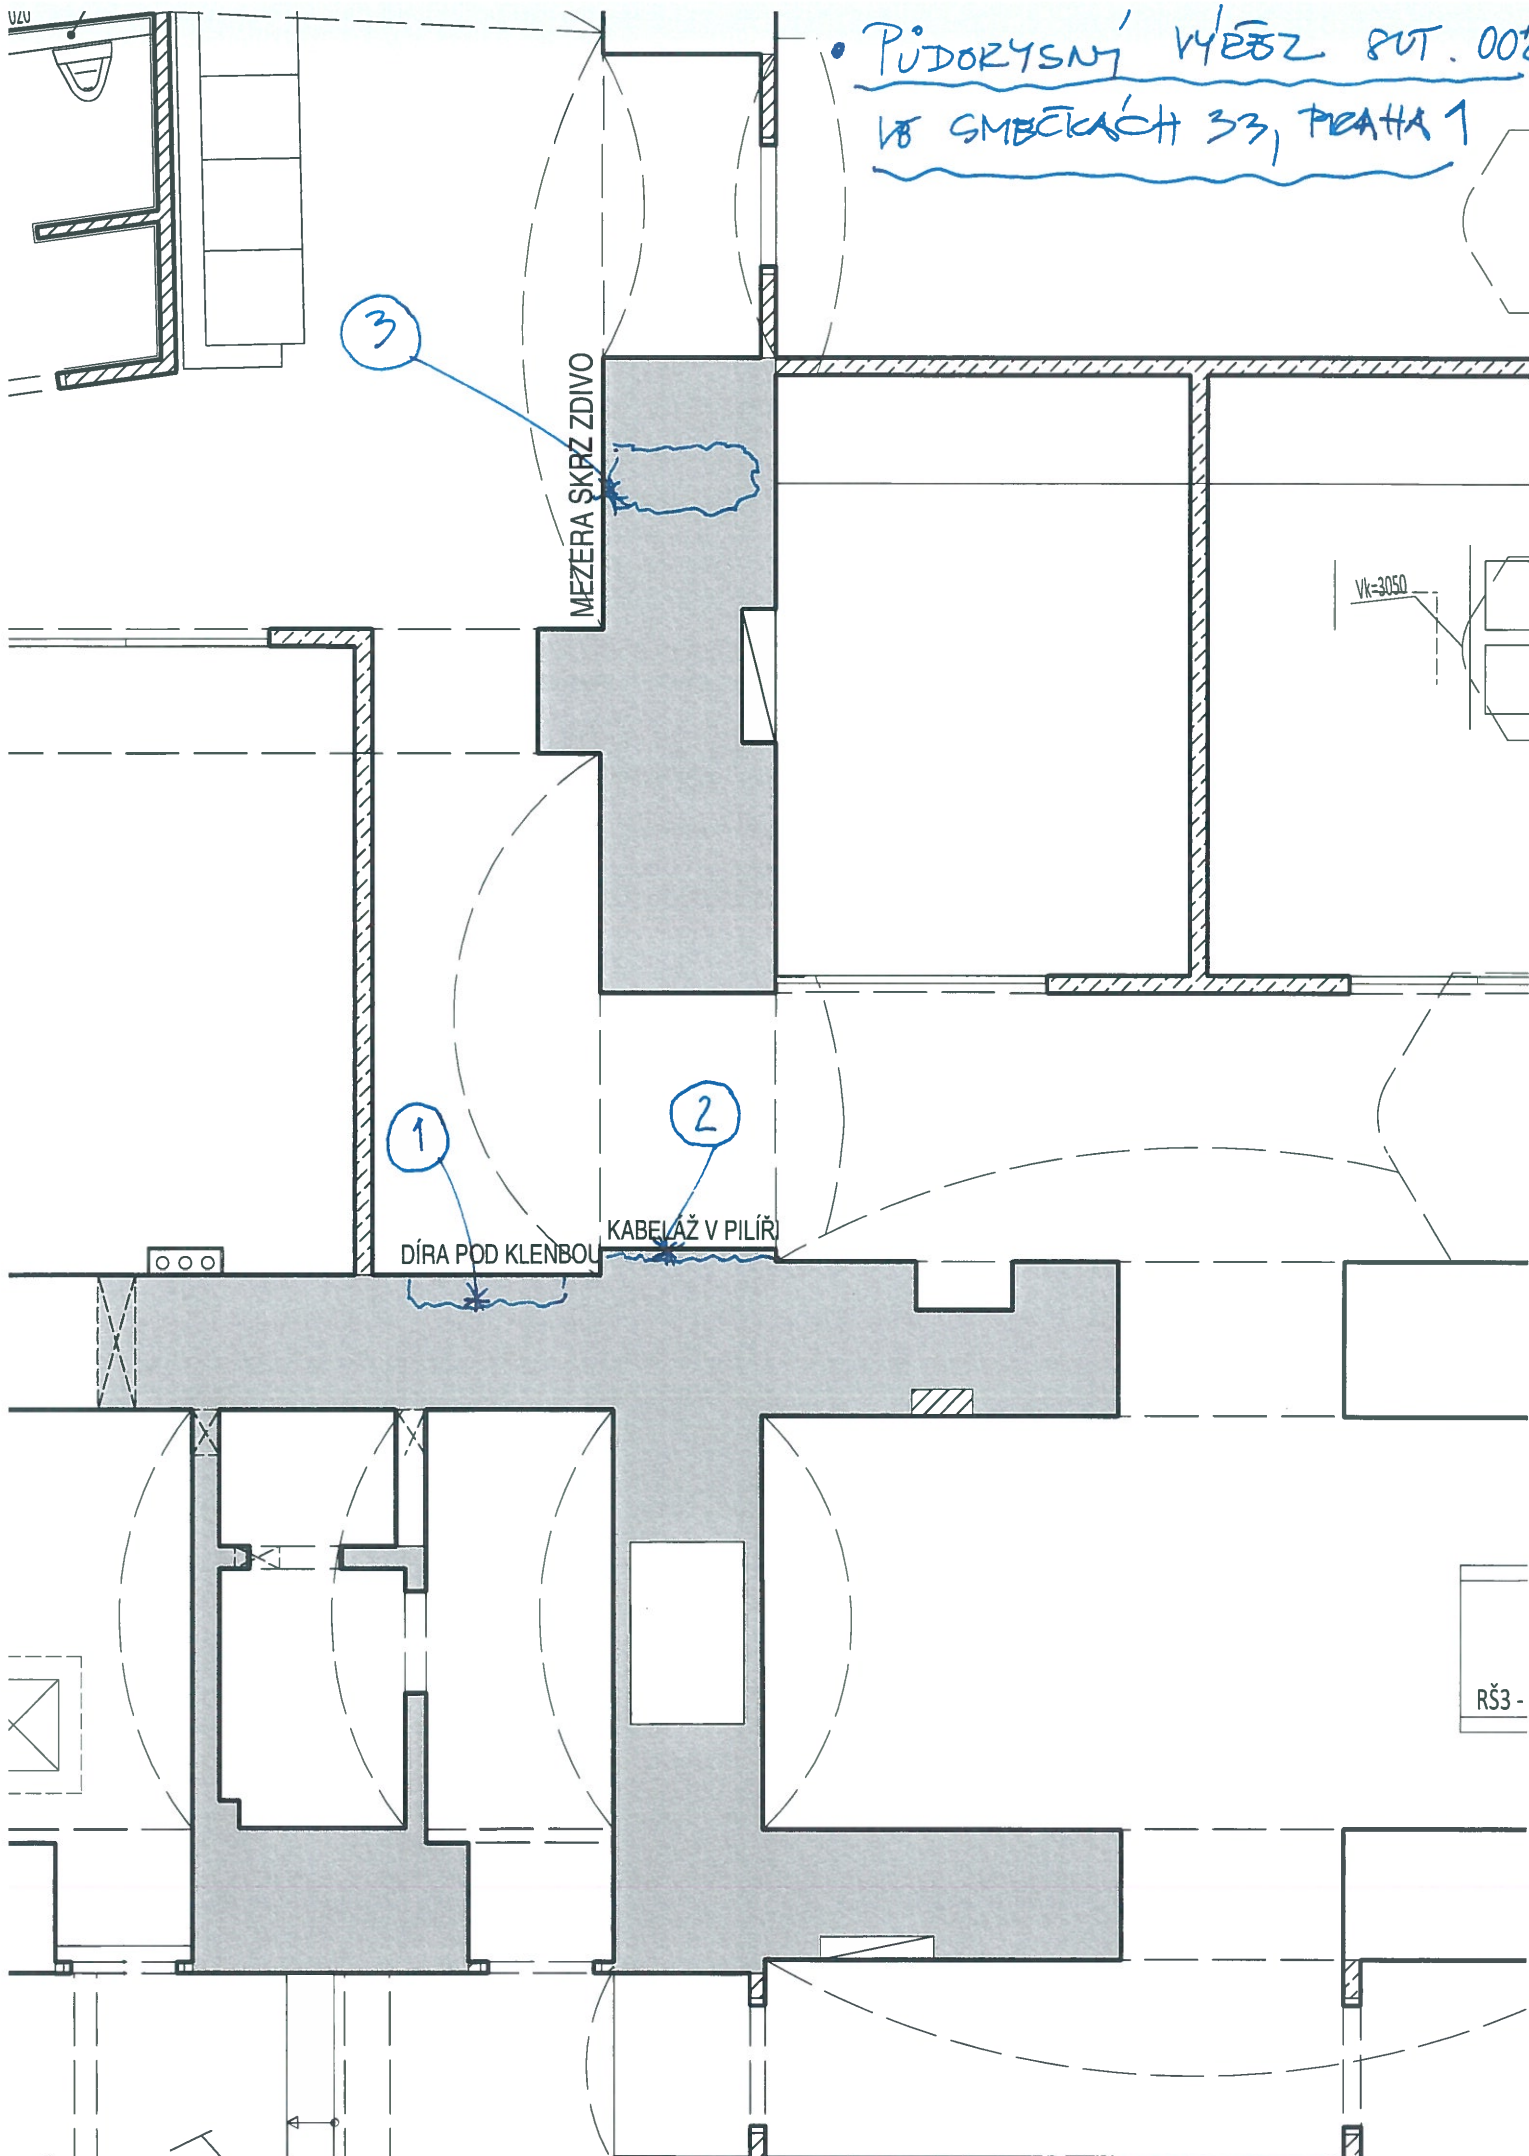
• PŮDORYSNÝ VÝEŠZ 807.002
VE SMĚČKÁCH 33, PRÁHA 1

MEZERA SKRZ ZDIVO

DÍRA POD KLENBOU

KABELAŽ V PILÍŘI

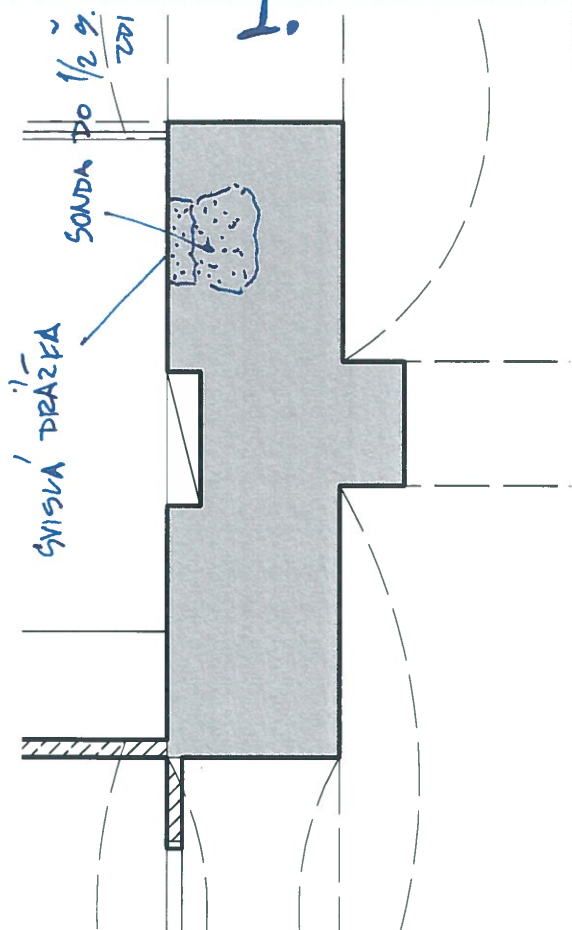
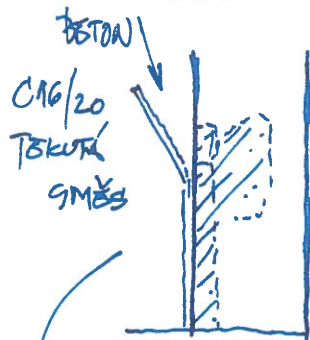
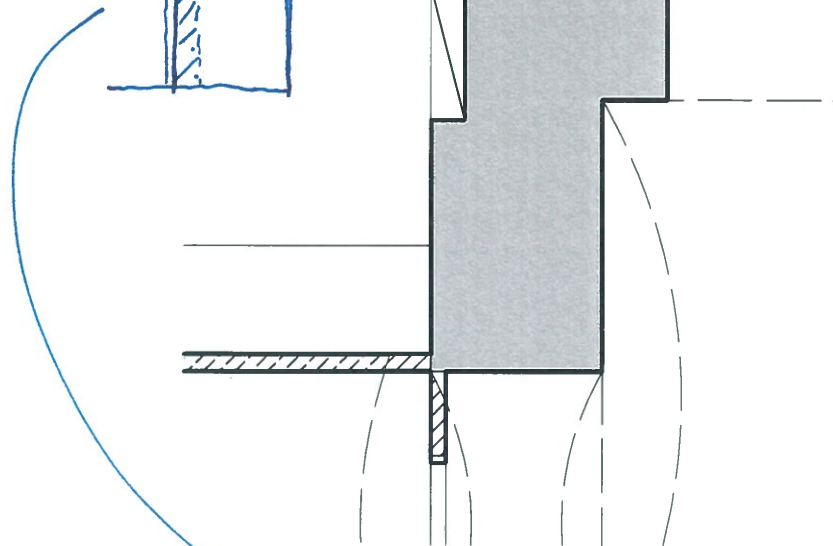
3. Odhalená kaverna v hmotě středního nosného pilíře v místnosti chodby č. 16

- Osekání svislé drážky a sondy do hloubky do cca 1/2 šířky pilíře s cílem definování rozsahu lokální anomálie ve zdivu.
- Odstranění uvolněných nebo neprovázaných částí kusového zdiva
- Provedení jednostranné betonáže pomocí přiložených bednicích desek (OSB) s trychtýřovitým ukončením nad horní rovinou potušení. Betonáž pomocí tekuté pytlované směsi betonu C16/20(B20) s ručním tyčovým zhutněním.
- Technologická přestávka min. 3 dny pro ztvdnutí betonu.
- Provedení totožného postupu z druhé strany pilíře.
